# Povrchový důl TURÓW

**Stručné shrnutí současných i potenciálních budoucích negativních dopadů  
na poměry povrchových a podzemních vod na území České republiky**

**Odborné vyjádření**

**Výzkumný ústav vodohospodářský T. G. Masaryka, v.v.i.**

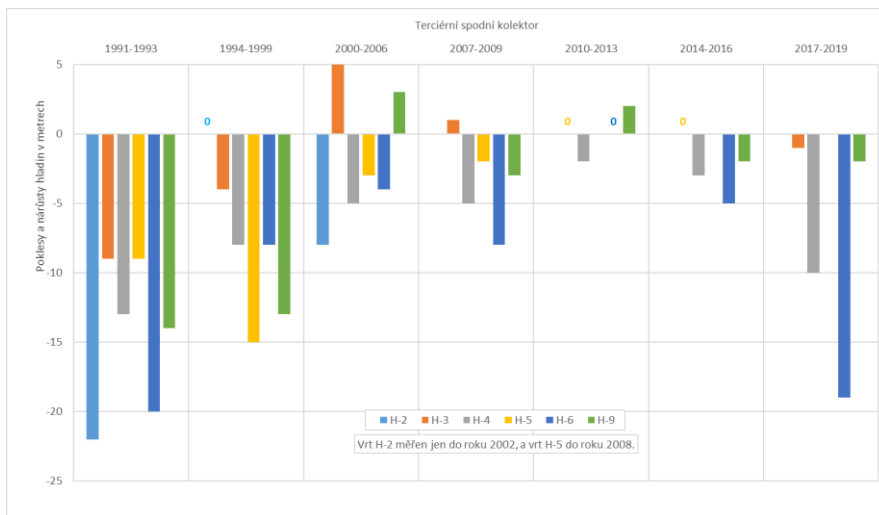
- Vrt H4 – trvale sestupná tendence hladin (od roku 2017 se pokles hladin zrychlil), od roku 1981 do roku 2019 hladina (piezometrická úroveň) poklesla o 46 m (z 261 m n.m. na cca 215 m n.m.)
- Vrt H6 - trvale sestupná tendence hladin (s částečným ustálením po roce 2000 a po roce 2010, od roku 2017 se pokles hladin výrazně zrychlil), od roku 1981 do roku 2019 hladina (piezometrická úroveň) poklesla o 64 m (z 244 m n.m. na cca 180 m n.m.)
- Vrty H3 a H9 jsou umístěny v západní kře s jen omezeným hydraulickým propojením s centrální částí pánve, kde je důl Turów, a mají poklesy výrazně menší – vrt H3 cca 8 m a vrt H9 cca 29 m.

Vývoj hladin terciérního spodního kolektoru nemá žádnou identifikovatelnou korelaci s průběhem srážek, určující pro pohyb hladin je vliv odvodnění dolu Turów.

Obr. 3 Terciální spodní kolektor – vývoj hladin v monitorovacích vrtech ve stanovených obdobích

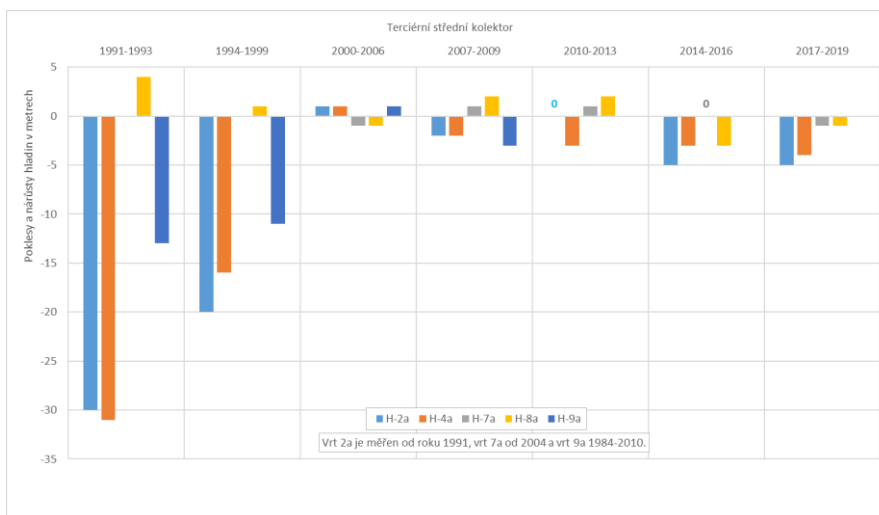
- Vrty H2a (měřený od roku 1991) a H4a (měřený od roku 1981) vykazují podobný průběh hladin a celkový pokles o cca 58 m (z 240 m n.m. na 182 m n.m. u H-2a), resp. o 61 m u H-4a (pokles z 240 m n.m. na 179 m n.m. v roce 2019). Mezi roky 2000-2013 dochází k dočasnému ustálení hladin, u nichž se poté obnovil pokles.
- Vrty H7a a H8a v jižní části pánve v oddělených krácích ukazují hydraulický stav bez vlivu dolu Turów – ustálený stav hladin na úrovni 249-251 m n.m. (H7a), resp. 283-287 m n.m. (H8a).
- Vrt H9a (data jen do roku 2010 z důvodu havárie) ukazuje stav jen částečné hydraulické spojitosti s centrální částí pánve a dolem – průběh poklesu hladin je podobný vrtům H2a a H4a, celkově jsou ale hladiny o cca 20 m výše.

Korelace hladin a srážek ani zde není identifikovatelná, rozhodující pro vývoj hladin je vliv odvodnění dolu Turów.

Obr. 4 Terciální střední kolektor – vývoj hladin v monitorovacích vrtech ve stanovených obdobích

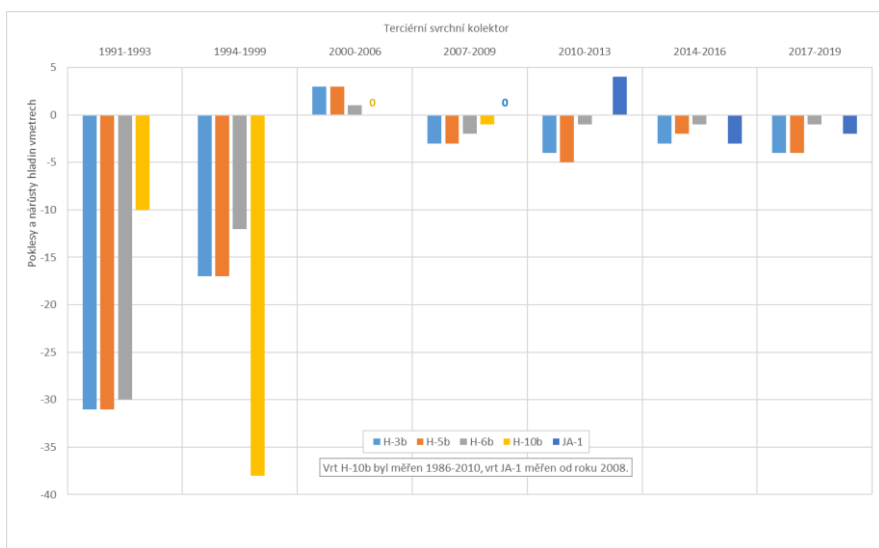
- Vrty H3b a H5b mají prakticky identický průběh, od roku 1981 do roku 2018 došlo k poklesu hladin o 59 m (z 239 m n.m. na 180 m n.m.), většina poklesu byla realizována do roku 1999 (pokles cca 47 m), pak byl víceméně ustálený stav do roku 2006, a poté se rychlost poklesu obnovila (pokles 2007-2019 cca 14 m u obou vrtů).

- Podobný průběh má i vrt H6b, který ale zaznamenal trochu menší pokles, cca 46 m (z 240 m n.m. na 194 m n.m. 1981-2019). Je zajímavé, že u tohoto vrtu byla výrazně nižší i obnovená dynamika poklesu 2007-2019, kde pokles dosáhl jen cca 5 m.

Na průběhu hladinových křivek se kolísání srážek projevuje jen nezřetelně (kromě vrtu JA1, který se svým chodem blíží kvartérním vrtům), dominantní vliv i zde má odvodnění dolu Turów.

Obr. 5 Terciální svrchní kolektor – vývoj hladin v monitorovacích vrtech ve stanovených obdobích

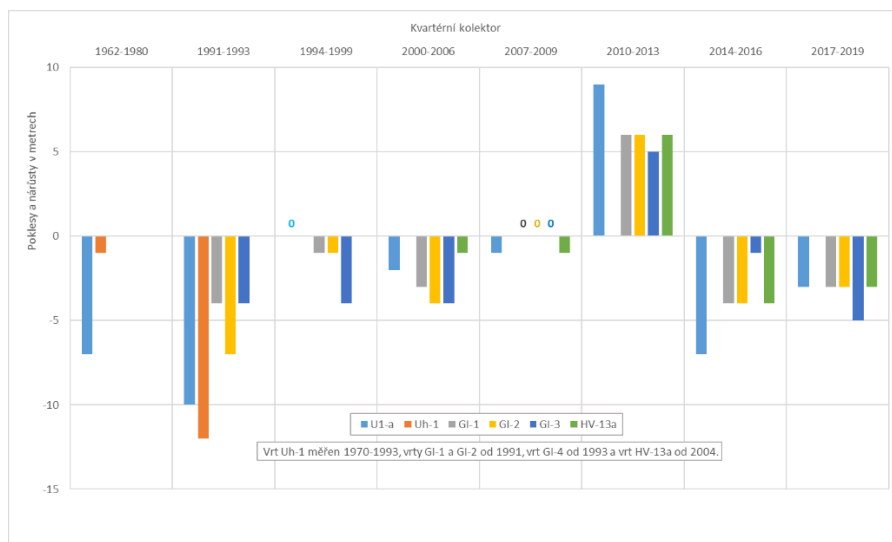
- Vrt U1a reprezentuje místo jímání Uhelná a je měřen od roku 1962 (původně jako vrt U1) a za období 1962-2019 vykázal pokles hladiny 21 m (z 277 m n.m. na 256 m n.m.). Hlavní pokles cca 19 m nastal do roku 2006, poté se na kolísání křivky hladiny dominantně

projevuje vliv srážek (rozkyv hladin v intervalu 256-266 m n. m., celkově souhrnně za období 2007-2019 lze vykázat pokles cca 2 m).

- Ostatní vrty (GI-1, GI-2, GI-3, HV-13a) jsou měřeny až později (1991, 1993, 2004), a na jejich hladině se v souladu s vrtem U1a dominantně projevuje vliv srážek (kolísání v rozsahu 5-6 m v několikaletých periodách a se zpožděním 2-4 roky za křivkou srážek).

Obr. 6 Kvartérní kolektor – vývoj hladin v monitorovacích vrtech ve stanovených obdobích

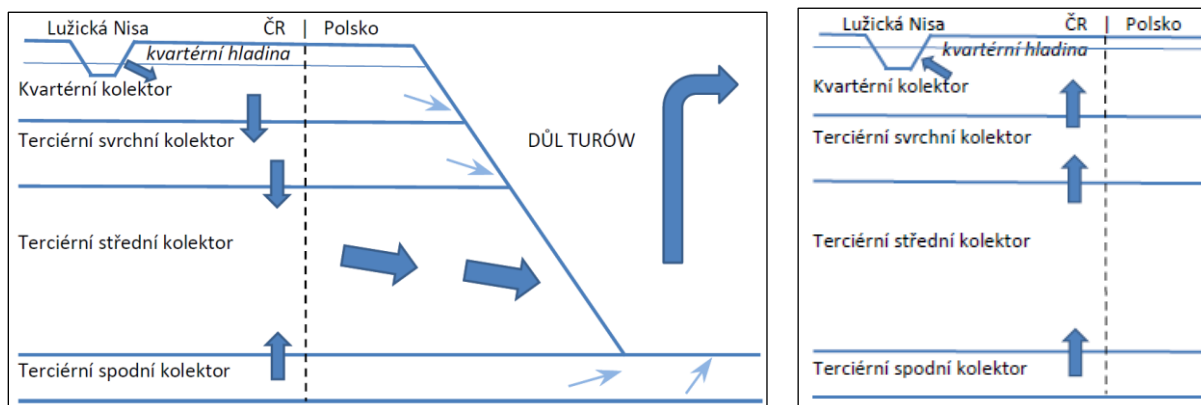
Pokud využijeme obecné znalosti o pánevním proudění podzemních vod (např. Krásný et al. 2012 nebo Hynie 1961), za neovlivněných tlakových poměrů (tedy před vznikem dolu, před 60. lety 20. století) můžeme důvodně předpokládat, že terciérní zvodně byly natlakované, a odvodňovaly se vzestupným prouděním skrze kvartér do Lužické Nisy a dalších toků v centrální části pánve (obr. 7). Původně tedy bylo v centrální části pánve vzestupné proudění směrem k povrchu, musely zde proto být i potřebné průtočné cesty. A tyto průtočné cesty mohou nyní sloužit pro opačný přetok – z kvartéru směrem do

hloubky (obr. 7). Z profilu jímacího vrtu Uhelná se uvádí na bázi kvartéru vrstva jílu jen 0,4 m – je tedy zřejmé, že oddělení kvartéru od podložních kolektorů není dokonalé.

Obr. 7 Schéma zcela změněného systému proudění podzemní vody mezi kolektory vlivem dolu. Vlevo je současný stav za existence dolu Turów, kdy převažuje odtok vody z povrchových kolektorů směrem do hloubky, kde se prostřednictvím terciérního středního kolektoru voda odvodňuje směrem k dolu Turów (v souladu se schématem obr. 1). Vpravo je uvedena původní přírodní situace (bez existence dolu Turów), kdy se hluboké natlakované kolektory odvodňují v centrální části pánve směrem k povrchu, kde dotují povrchové toky, prameny a studny.

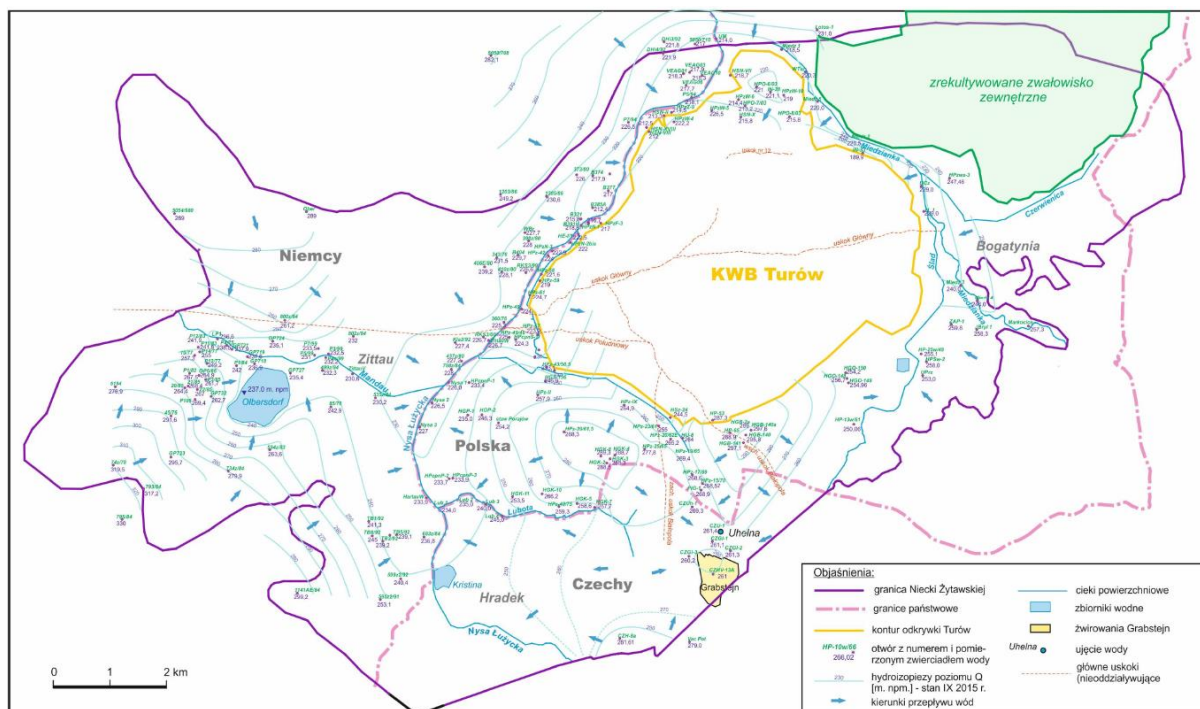
Obr. 8 Hranice žitavské pánve (fialově), současného rozsahu dolu Turów (žlutě), s izoliniemi úrovně hladiny kvartérní podzemní vody (zeleně). Na českém území jsou izolinie čárkované, protože jde pouze o odhad, nejsou zde kvartérní monitorovací vrty (zdroj: Zpráva EIA)

Z obr. 8 plyne, že na většině českého území je hladina v kvartéru na úrovni 250-270 m n.m. (nejvyšší hladina severně od Uhelné), směrem do soutokové oblasti Luboty a Lužické Nisy klesá až k 245 m n.m. Hladiny jsou v území kolem hranic hluboce zaklesnuté pod povrchem (desítky metrů) a kvartérní zvodeň tak v části území nemůže napájet povrchové toky, které jsou většinou vysoko nad ní, s výjimkou spodního toku Luboty, vzdálenější Lužické Nisy na jihu a západě a spodního toku Václavického potoka na JV, kde se kvartérní hladina dostává na roveň povrchové hladiny. Hladiny terciérních zvodní jsou ještě níže (hydraulický gradient má tedy sestupný směr), hydraulicky je tak umožněn vertikální přetok z kvartéru do hlubších zvodní a dále odtok vody směrem k dolu (obr. 45-49 Zprávy EIA).

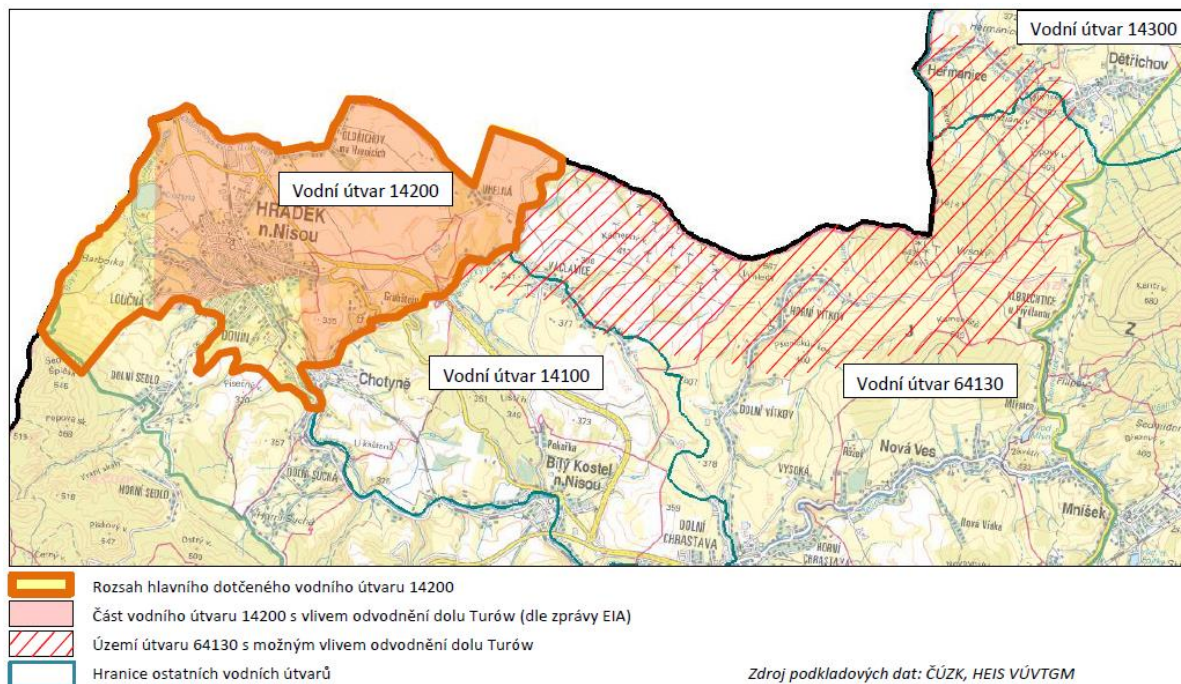
Na obr. 9 je shrnuta situace hranic dotčených vodních útvarů a území s vlivem odvodnění dolu Turów. Je vidět, že tento vliv zahrnuje většinu vodního útvaru 14200 (odhadem cca 75 % plochy vodního útvaru, území vlivu je konstatováno polskou stranou ve zprávě EIA), a předpokládané dopady se mohou

týkat i sousedního útvaru 64130, případně malých území v útvarech 14100 (Václavice) a 14300 (Heřmanice).

Obr. 9 Celková situace vodního útvaru 14200, okolních vodních útvarů a území možného vlivu odvodnění dolu Turów na českém území

Jak vyplývá z obr. 9, určité omezené dopady nelze vyloučit ani v malých územích vodních útvarů 14100 (Václavice) a 14300 (Heřmanice). Tyto dopady mohou souviset primárně spíše s jejich podložím, kde v hloubce několika metrů až desítek metrů jsou krystalinické horniny vodního útvaru 64130, a v případě existence propustné tektoniky tam může nastávat odtok vody směrem k dolu vyvolaný jeho odvodněním. Kontakt dolu s vodním útvarem 14300 by mohl být částečně i přímý, pokud by směrem k dolu vedla dobře průtočná přehloubená koryta v glaci-fluviálních kvartérních sedimentech. I na tuto otázku by měl odpovědět právě končící průzkum ČGS.

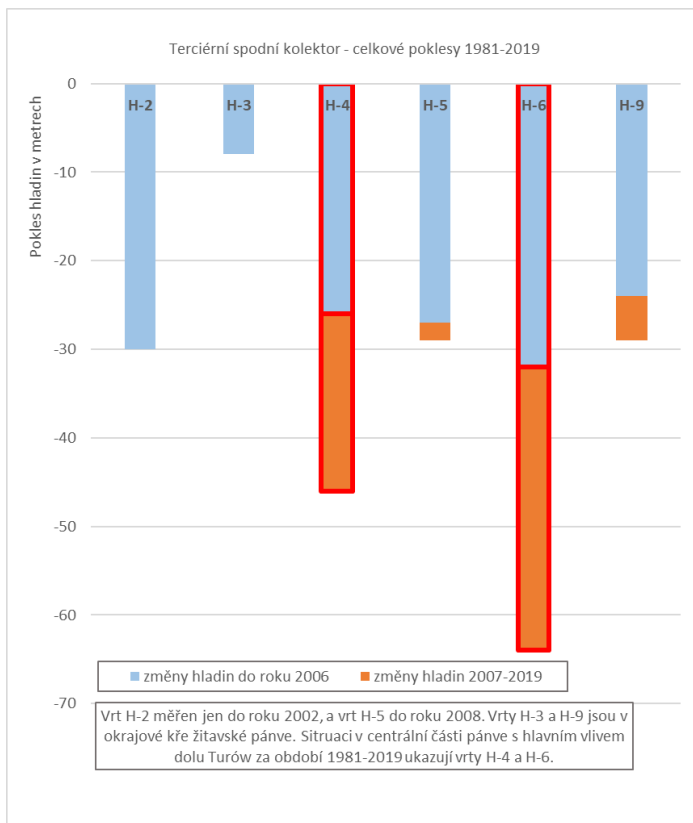
Z grafů na obrázcích 3 až 6 lze identifikovat proměnnou časovou dynamiku hladin v monitorovacích vrtech, včetně změn hladin do roku 2006 a od roku 2007. Situace je shrnuta na dále uvedených grafech za jednotlivé kolektory na obr. 10 až 13. U grafů jsou uvedeny komentáře ohledně rozsahu dostupných dat a relevantnosti jednotlivých vrtů k monitorování dopadů dolu Turów. Z grafů je zřejmé, že většina poklesů nastala v období do roku 2006, ale ani poklesy od roku 2007 nejsou zanedbatelné, zvláště ve spodnějších kolektorech. Za úvahu také stojí fakt, že výrazný podíl na těchto novějších poklesech má akcelerace poklesů až od roku 2017.

Obr. 10 Terciární spodní kolektor – celkové změny v úrovních hladin podzemní vody za období do roku 2006 a od roku 2007

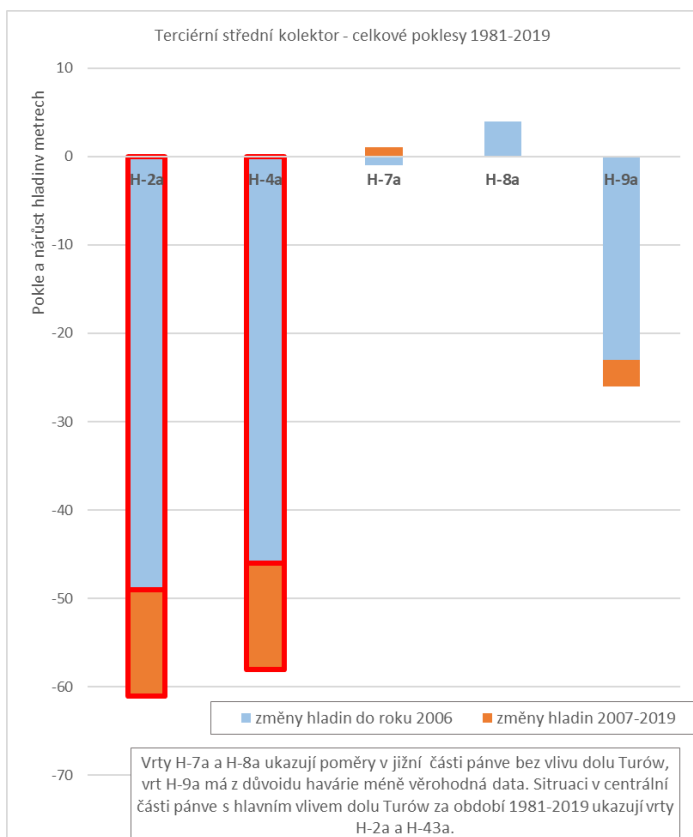
Upozorňujeme i na fakt, že u vrtů, kde lze důvodně předpokládat omezený nebo žádný vliv dolu Turów (např. kvůli jejich pozici v okrajové nebo izolované tektonické kře), poklesy hladin jsou výrazně menší v obou hodnocených obdobích (např. H-3, H-9) nebo dokonce vykazují nástupy, nikoliv poklesy hladin (H-7a, H-8a).

Obr. 11 Terciární střední kolektor – celkové změny v úrovních hladin podzemní vody za období do roku 2006 a od roku 2007

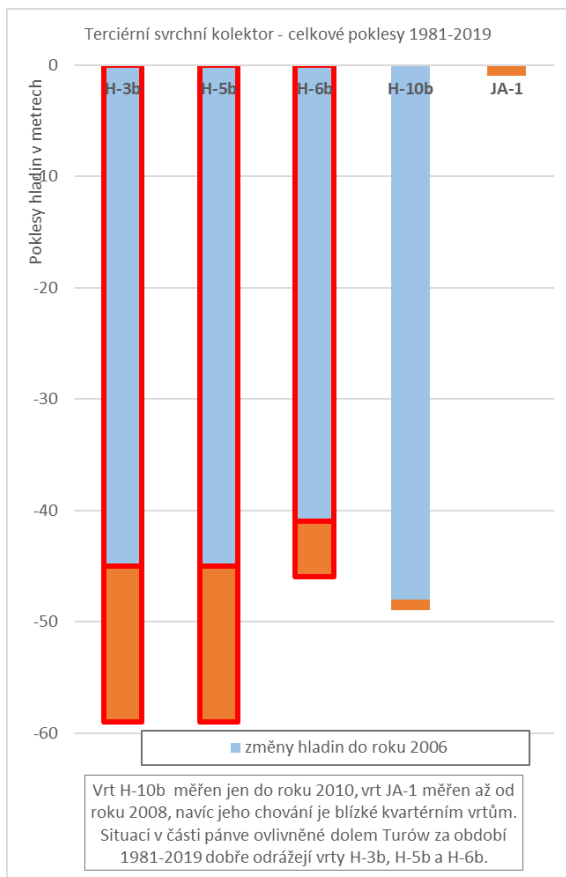
Obr. 12 Terciární svrchní kolektor – celkové změny v úrovních hladin podzemní vody za období do roku 2006 a od roku 2007

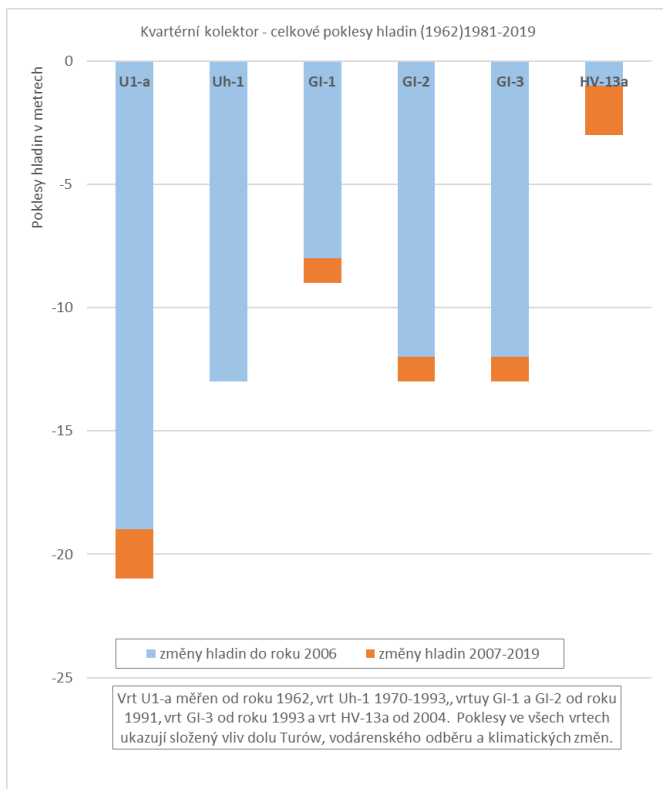
Obr. 13 Kvartérní kolektor – celkové změny v úrovních hladin podzemní vody za období do roku 2006 a od roku 2007
