# Povrchový důl TURÓW

**Stručné shrnutí současných i potenciálních budoucích negativních dopadů  
na poměry povrchových a podzemních vod na území České republiky**

**Odborné vyjádření**

**Výzkumný ústav vodohospodářský T. G. Masaryka, v.v.i.**

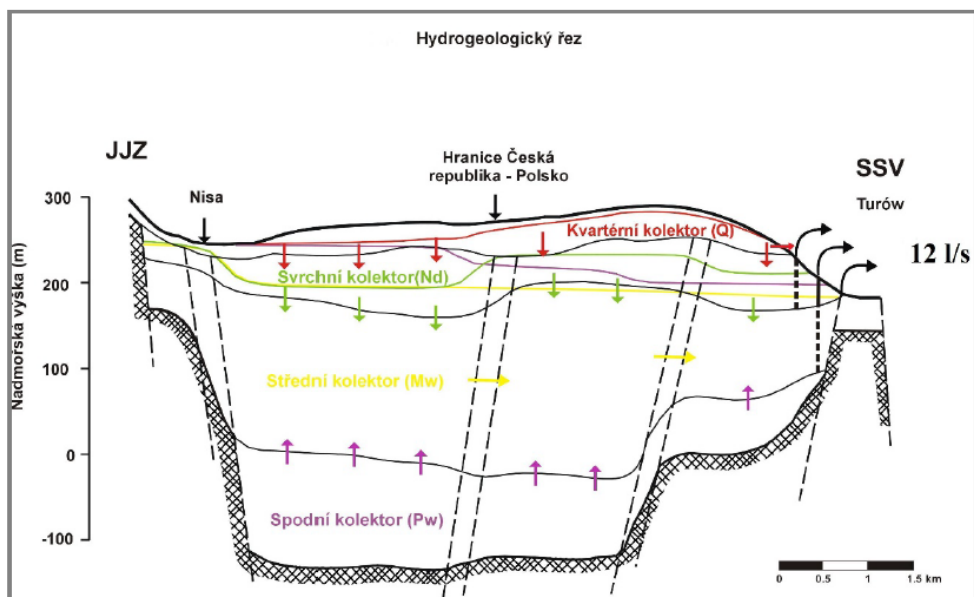
Vliv dolu na podzemní vodu je třeba hodnotit po těchto vymezených kolektorech zvlášť. Pánevní prostor je tektonikou rozlámán do vzájemně vertikálně posunutých ker, což někde může způsobovat omezenou hydraulickou komunikaci napříč zlomy. Schématickou situaci kolektorů a jejich přetékání zobrazuje obr. 1.

Obr. 1 Schématická situace kolektorů a přetékání mezi nimi v centrální části české části pánve mezi Oldřichovem a Hrádkem n. N. (Návrátílová et al. 2018). Šipky ukazují hlavní trend přetékání z kvartéru do svrchního kolektoru a dále do středního kolektoru, kterým dochází k hlavní drenáži podzemních vod směrem k dolu na polské území. Tento odtok středním kolektorem částečně odvodňuje i napjatou zvodeň ve spodním kolektoru, jak ukazují fialové šipky dole.

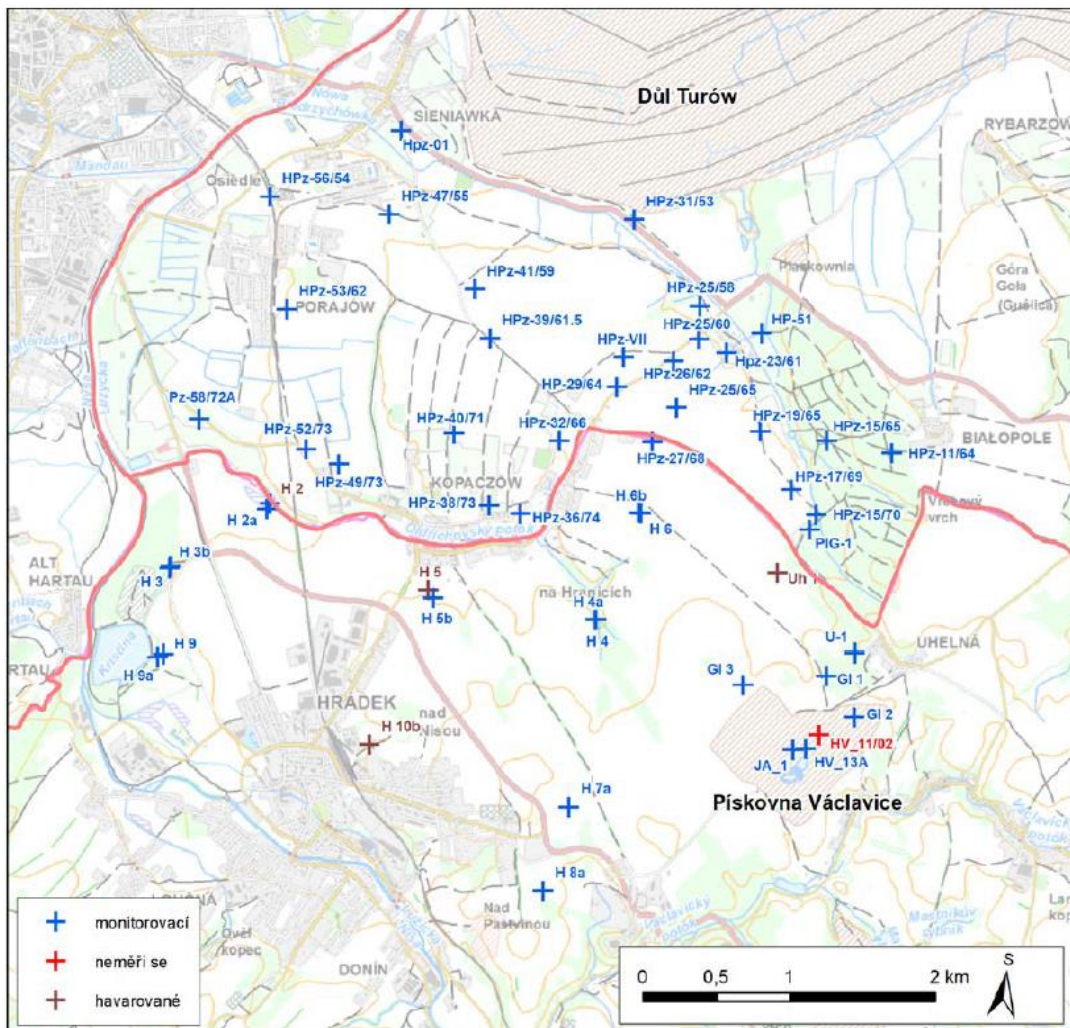
Obr. 2 Lokalizace vrtů česko-polské monitorovací sítě (Navrátilová et al. 2018)

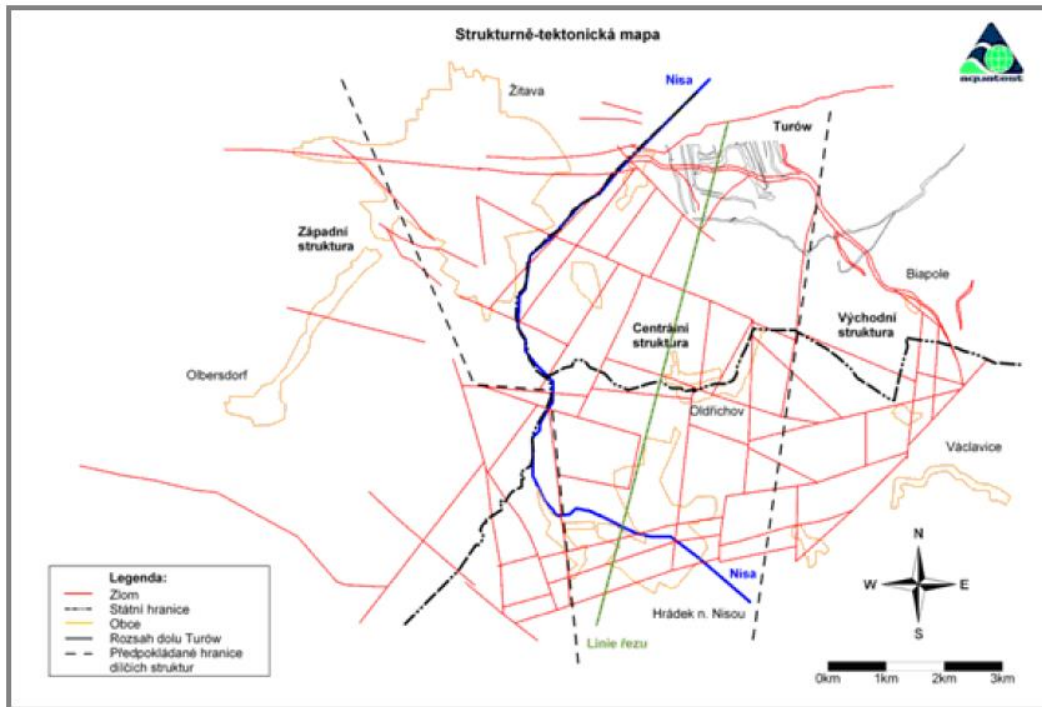
Ze zprávy Navrátilové et al. (2018) vyplývá velmi složitá tektonická situace celého širšího území, obr. 14, obr. 15. Verze tektoniky z obr. 14 byla odsouhlasena polskou i českou stranou, lze ji proto považovat za relevantní. Na základě analýzy morfologie terénu z družicových snímků (obr. 15) byly zjištěny lineamenty odrážející tektonickou situaci území, které kontinuálně pokračují i za hranice pánve do oblasti krystalinika, pánevní hranice se zde nijak významněji neprojevuje (jihovýchodní polovina obrázku 15 je již vodní útvar 64130, resp. krystalinický hydrogeologický rajon 6413). Připustíme-li drenážní funkci aspoň některých z těchto struktur, směřujících z oblasti krystalinika na SZ do prostoru žitavské pánve, mohou odvádět jak povrchovou vodu místních toků (Václavický a Vítkovský potok, tektonicky založené je pravděpodobně i prameniště toku Jasnica), tak puklinovou podzemní vodu z celého území do žitavské pánve. Jak vyplývá z předchozích odstavců, podzemní voda krystalinika je jedním z významných zdrojů podzemní vody v pánvi, tyto průtočné cesty tedy musí nutně existovat, pouze neznáme jejich počet a konkrétní umístění. Situace může být dále komplikována průběhem vulkanických těles, kterých je v daném území nemálo.

Obr. 14 Tektonická situace území žitavské pánve (zdroj: Navrátilová et al. 2018)

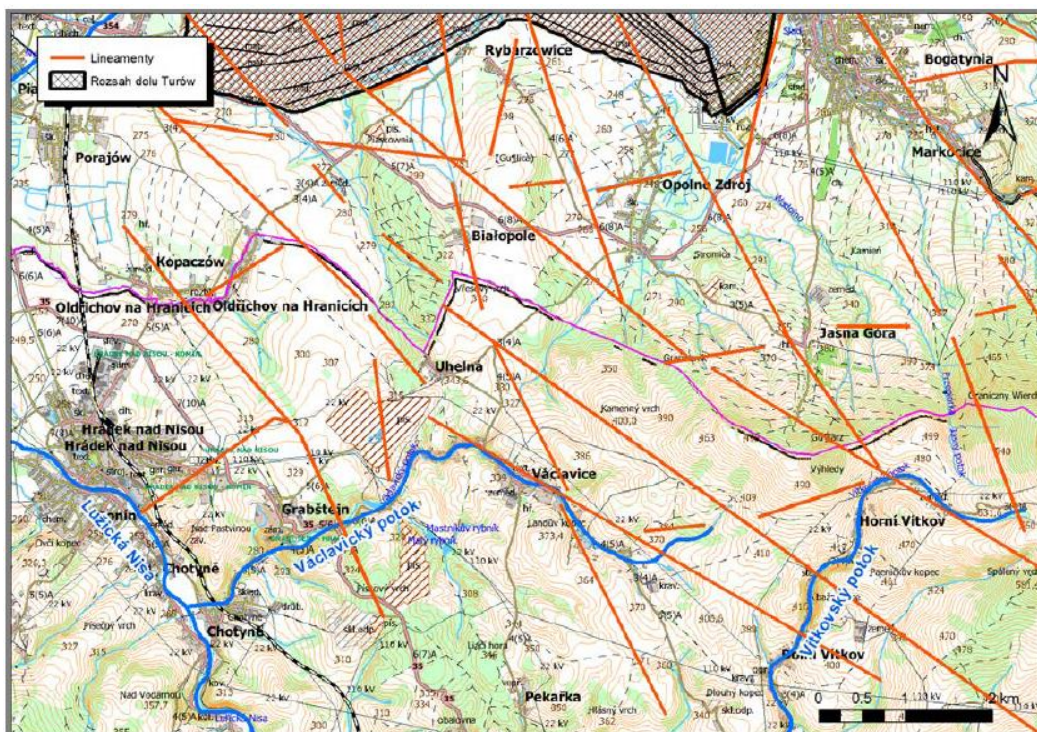
Obr. 15 Výsledky tektonické analýzy družicových snímků – předpokládané směry tektoniky s širším územím, včetně hydrogeologického rajonu 6413 Krystalinikum Jizerských hor v povodí Lužické Nisy (zdroj: Navrátilová et al. 2018)
